# ترميم آثار فوه

فوه ١٩٩٧

إعداد : قطاع الآثار الإسلامية والقبطية

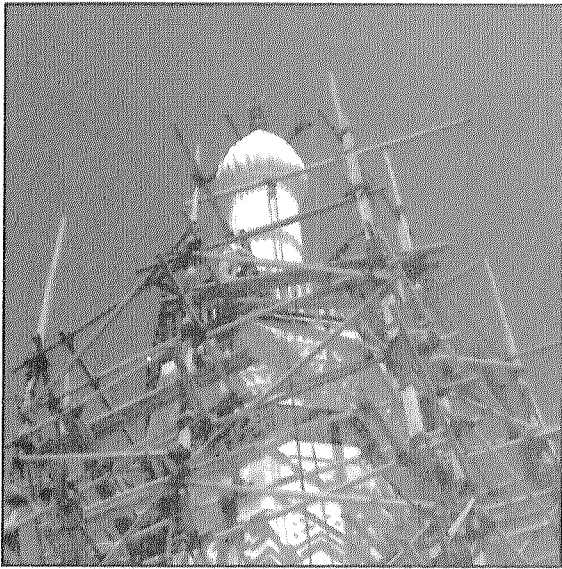
- ٩- ضياع معظم زخارف المئذنة وتلف مقرنصاتها وتغطية الشريط ذى الطوب المنجور بها .
- ١٠- سؤ حالة التركيبات الكهربائية وعدم ملاءمتها للطابع الاثرى للجامع .
- ١١- إضافة موزايكو حديث لمكسلى الباب الرئيسى ووجود انفصال واضح بين كتلى المئذنة والواجهة الرئيسية .
- ١٢- وجود شروخ باللوحات الرخامية ، وترميم سابق بالمنبر ، وتلفيات بالمقصورة .
- ١٣- ارتفاع منسوب الشارع أمام الجامع .
- ١٤- وجود شجرتين بفناء الميضأة أثرتا تأثيرا سلبيا على المنشأة .

مئذنة مسجد نصر الله أثناء الترميم

- ١- ترميم جميع الجدران والبوائك والعقود بتزوير الشروخ إحلال المباني المتهالكة ، خاصة أسفل السقف وتركيب أخشاب بديلة مع عمل الأشرطة الخشبية ذات الزخارف وعناصر السقف الأصلية .
- ٢- تركيب النوافذ بالكامل للجامع بالمواصفات التى استقر عليها رأى بما كان باقيا بالجامع وقياسا على النوافذ القديمة بالمساجد والجوامع الأخرى ، وكذلك تركيب أبواب الغرف والمئذنة ، وعمل درابزين للمئذنة بنفس الشكل الأصى .
- ٣- تغيير جميع شبكة الكهرباء وتركيب مشكارات على الأوتار وفوانيس للمئذنة والمدخل .
- ٤- تكسير بياض المئذنة من الخارج بعد رصد جميع زخارف البدن ، والكشف عن شريط من الطوب المنجور أسفل المقرنصات ، وإعادة

جميع زخارف المئذنة ومعالجة المقرنصات والخوذة ورقبتها ،  
ومعالجة الكحلة العريضة داخل المئذنة وعمل إنارة لها من الداخل  
وتركيب كوابيل خشبية بالخوذ بدلا من الكوابيل النالفة .

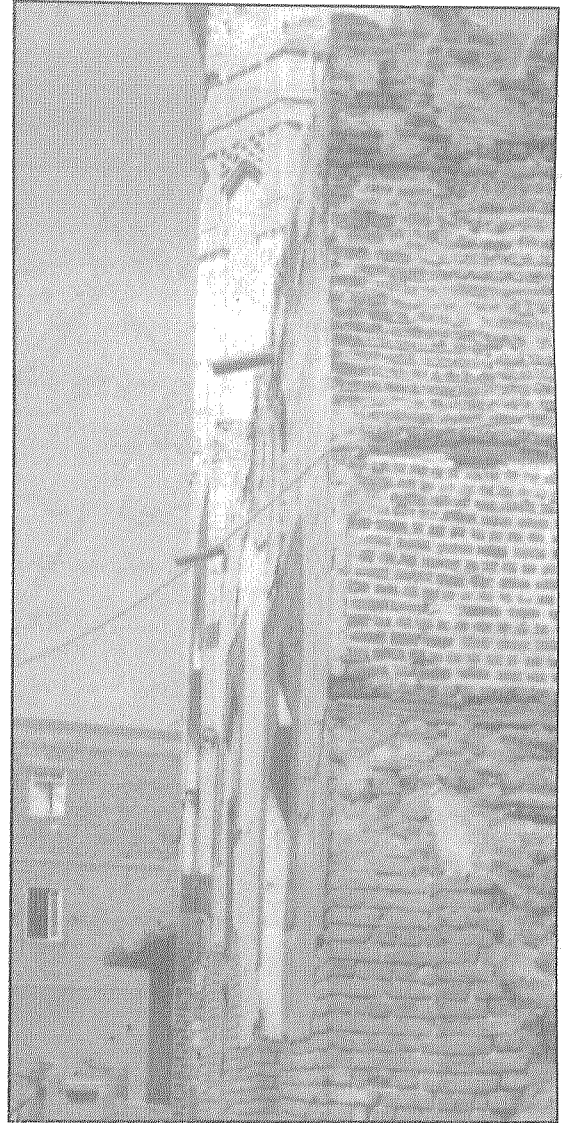
- ١- حدوث تصدعات وشروخ ظاهرة بمناطق متفرقة بالجدران والعقود.
- ٢- إنهيار جزء من السقف جهة الغرب ، أثر كسرفى العروق الخشبية مما أدى الى غلق المسجد وتوقف الصلاة به نحو ثمانية شهور.
- ٣- إنتشار الأصابة الحشرية والفطريات بالعناصر الخشبية وتأثير العوامل الجوية (الأبواب ، النوافذ الأعتاب ، دكة المبلغ ، السقف ، الأوتار ، الشخشيخة ، مظلة الميضأة ، داريزين المئذنة) .
- ٤- وجود تشكيلة من النوافذ مخالفة لبقايا قديمة واختفاء معظم خشب الخرط .
- ٥- تغطية الأرضية الحجرية الأصلية بأرضية خشبية غطت قواعد الأعمدة ، مع تجليد الأسفال للجدران بأخشاب تفاديا للرطوبة الظاهرة .
- ٦- سقوط أجزاء كثيرة من بياض الجامع بالجدران والعقود .
- ٧- فقدان معظم أجزاء الكحلة البارزة بزخارف الواجهة وأعلى المحاريب ، ووجود طلاءات زيتية بدخلات المحاريب وطواقيها وتلفيات بمقرنصاتها .
- ٨- سؤ حالة الميضأة وتسوس سقفها وتلف دورات المياه وتصدع جدرانها .

مسجد نصر الله قبل الترميم

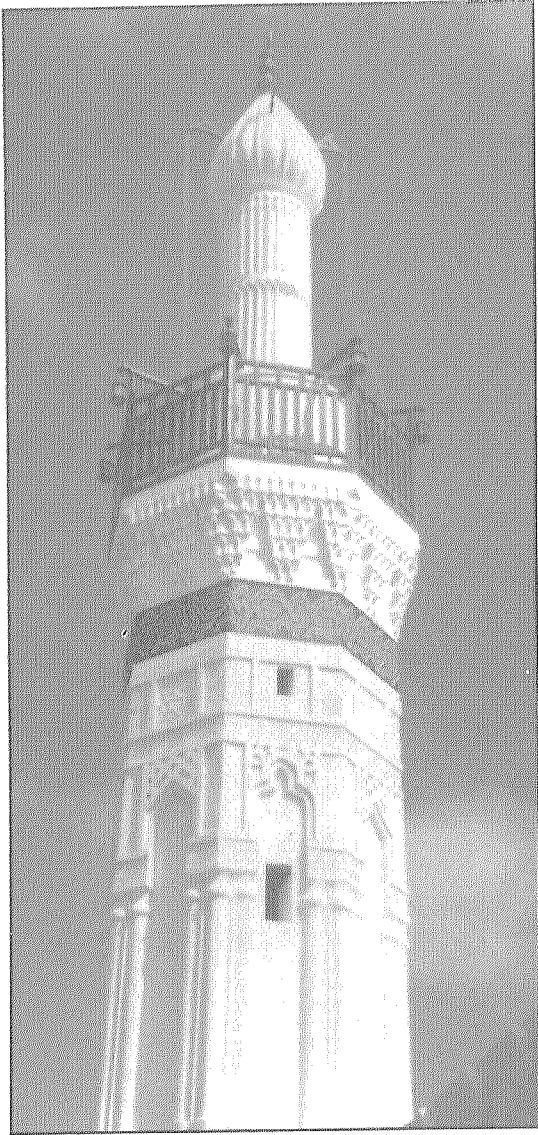
مئذنة مسجد نصر الله بعهد الترميم

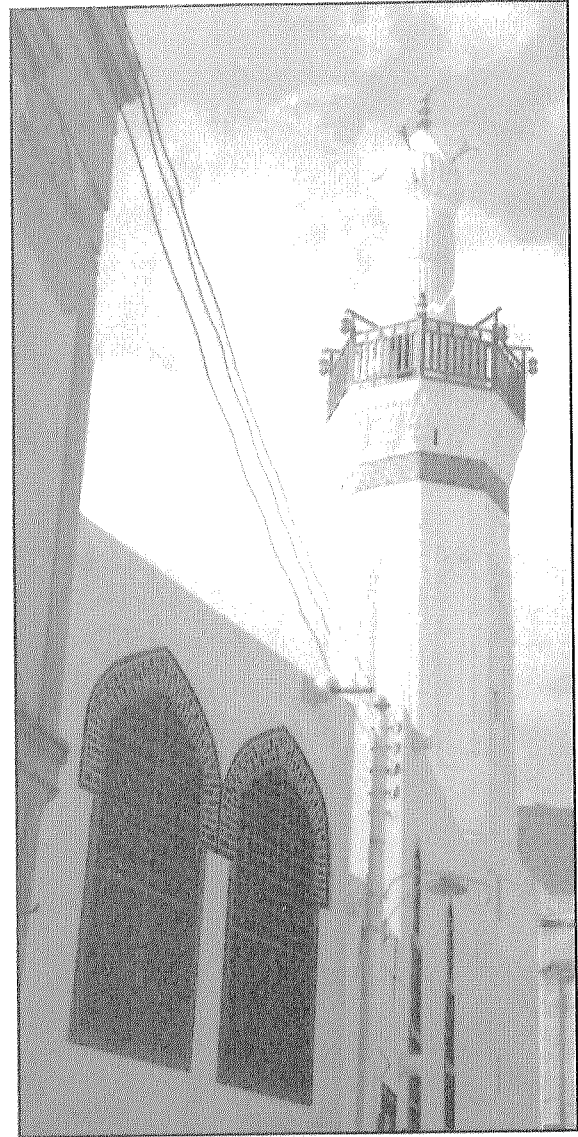
مسجد نصرالله بعهد الترميم

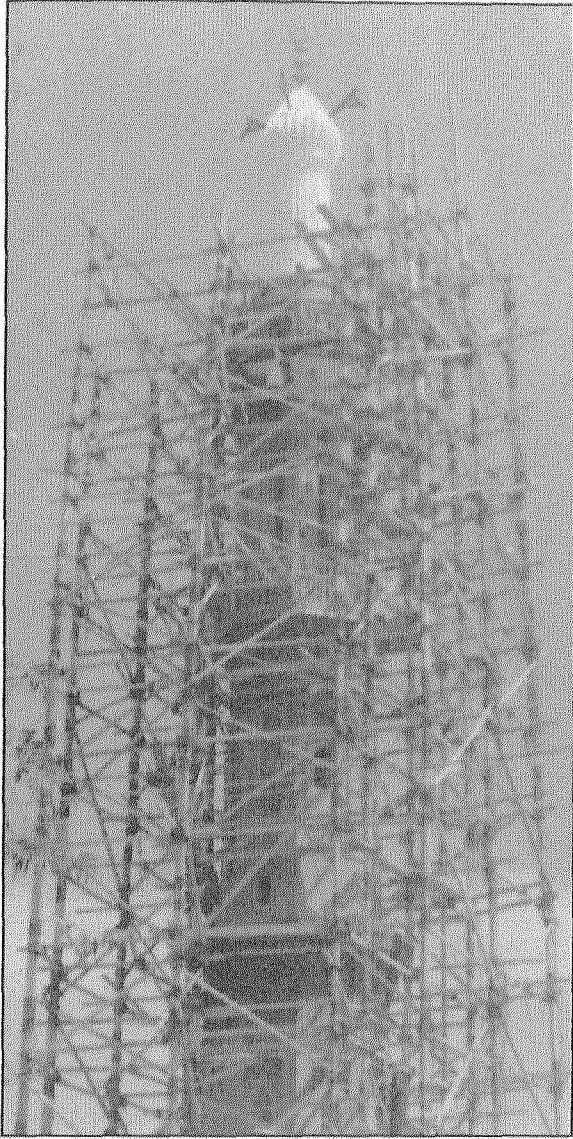
مئذنة جامع عبد الرحيم القنائك  
أثناء الترميم

١- ترميم دورات المئذنة الثلاث وإعادة الزخارف المعمارية ، ومعالجة المقرنصات والخوذة والرقبة ، ومعالجة الكحلة العريضة داخل المئذنة، مع عمل إنارة لها من الداخل ، وتركيب كوابيل خشبية بالخوذة بدلا من التالفة ، وكذلك عمل كشافات لاضاءتها ليلا أعلى سقف الجامع وتركيب هلال نحاسى لها وتكسير بياض المئذنة من الخارج وإعادة اظهار الشرائط الزخرفية من الطوب المنجور .

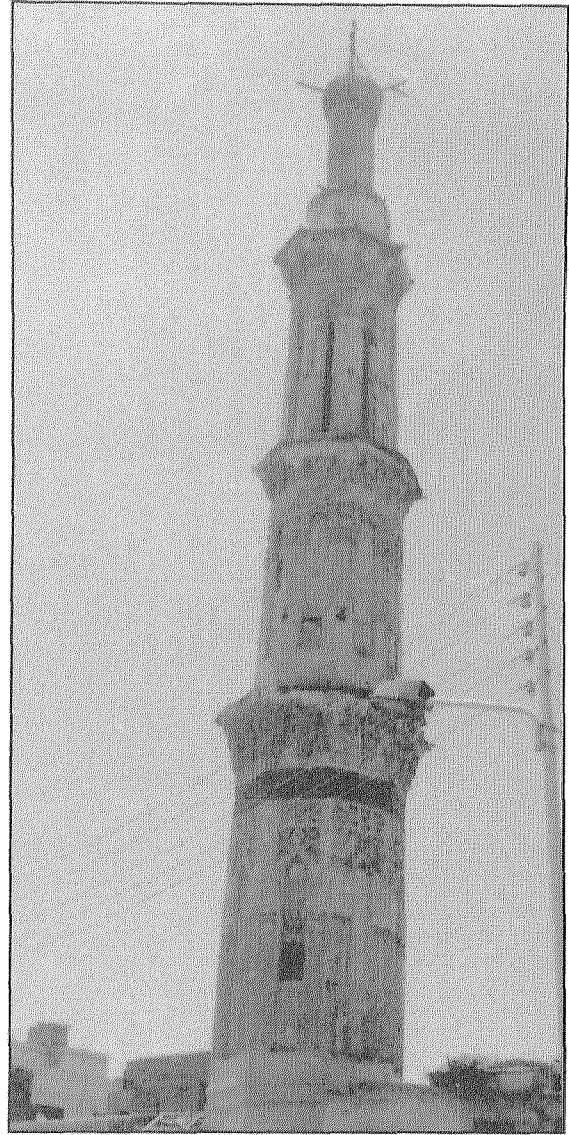
- ١ - كان السقف فى حالة متهالكة فقد تشبع بالرطوبة نتيجة مياه الأمطار وأدى ذلك إلى تحلل الأخشاب .
- ٢ - حدوث هبوط فى العديد من الأعمدة الحاملة للعقود أحدث تصدعات فى العقود بالإضافة الى وجود ميل واضح بها .
- ٣ - ارتفاع نسبة الرطوبة فى الجدران الخارجية للجامع نتيجة لارتفاع منسوب المياه الجوفية وارتفاع رديم الشوارع المحيطة .
- ٤ - تآكل معظم الزخارف الموجودة أعلى المداخل الخارجية للجامع .
- ٥ - وصلت المئذنة الى درجة كبيرة من الخطورة نتيجة لوجود بعض الميل فى الدورة الاخيرة للمئذنة وتلف معظم المقرنصات الحاملة لدورات المئذنة ادى الى تفكك السياج الخشبى للشرفات .

جامع عبد الرحيم القنائك قبل الترميم  
« وظهر ميل المئذنة »

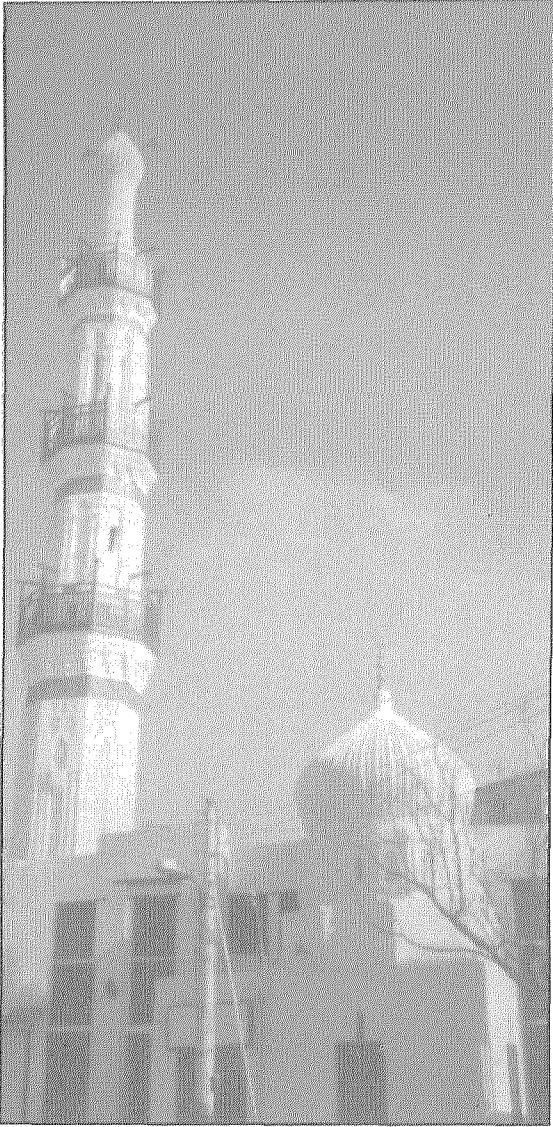
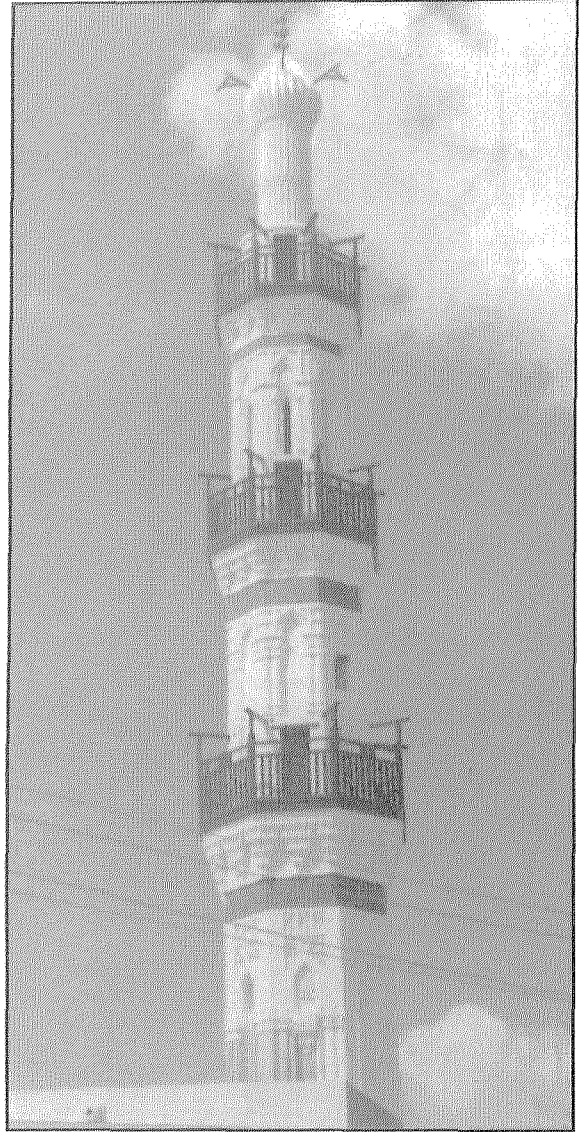
جامع عبد الرحيم القنائك بعد الترميم

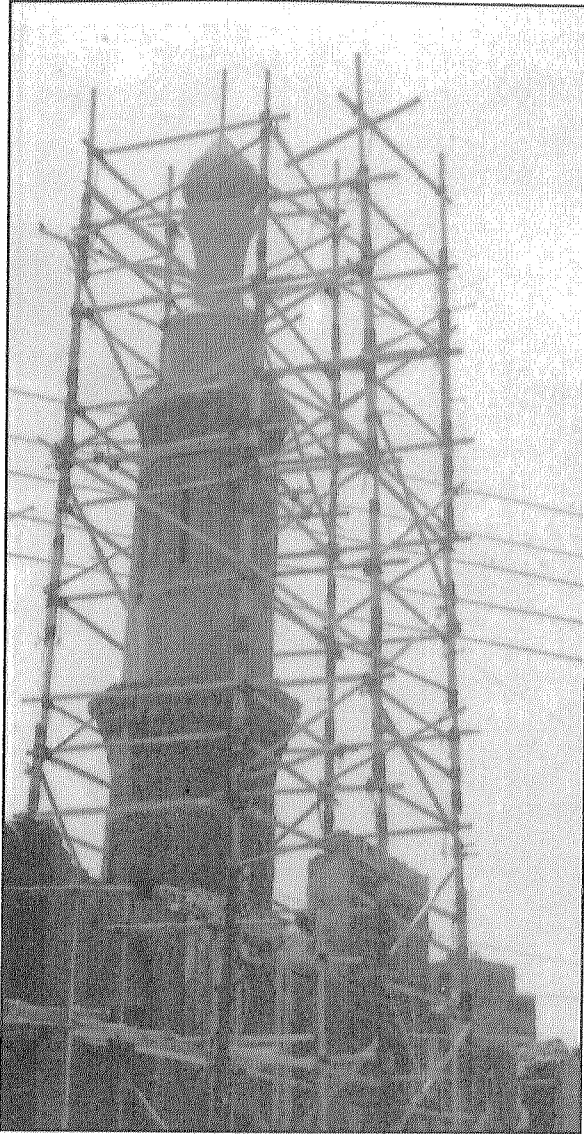
جامع أبو المكارم أثناء الترميم

- ٢- تغيير الأرضيات بالكامل وتركيب بلاط حجارى .
- ٣- تركيب طبقات عازلة أفقيا ورأسيا من الرقائق المعدنية للجدران .
- ٤- تكسير أعمال البياض بكامل الجامع داخليا وخارجيا مع عمل الترميمات اللازمة للشروخ وفك عقود المسجد وإعادتها بالشكل الأثرى القديم .
- ٥- فك وإعادة مباني قبة الجامع مع الاحتفاظ بالشكل الأثرى .
- ٦- تغيير الاسقف بالكامل وتركيب أخشاف جديدة وعمل طبقة عازلة وتركيب بلاط للسطح .
- ٧- تغيير نجارة المسجد بالكامل من أبواب وشبابيك بالشكل الأثرى القديم السائد فى ذلك العصر .
- ٨- ترميم المئذنة بالكامل وتشكيل المقرنصات والزخارف وإعادة الشكل المعمارى الأثرى القديم .
- ٩- ترميم السلم الخشبي داخل المئذنة مع تغيير نجارة الدرابزينات طبقا للمواصفات الأثرية الأصلية .
- ١٠- إعادة بناء وترميم وإصلاح دورات المياه من مباني ونجارة وأدوات صحية وقيشانى وبلاط أرضيات .

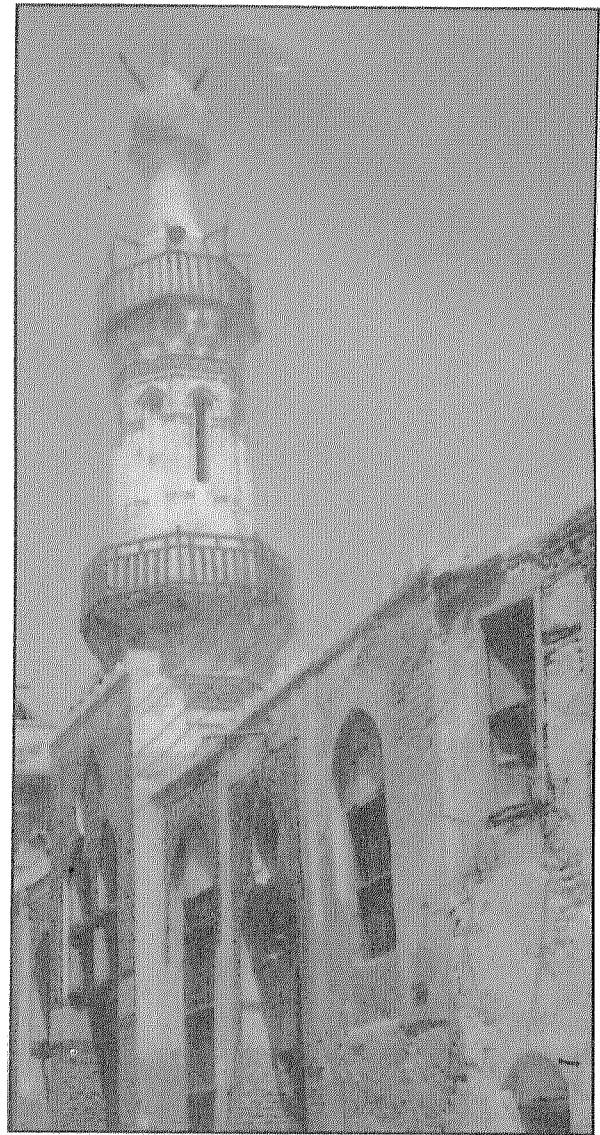
- ١- تهالك تام بالحوائط والأسقف وطمس بالأساسات .
- ٢- تصدع بالحوائط والعقود الداخلية .
- ٣- وجود تصدعات وتهالك بجسم المئذنة ومقرنصاتها .
- ٤- تلف الأرضيات الحجرية من أثر الرشح .
- ٥- تهالك تام بدورات المياه من مباني وصرف صحي .

جامع أبو المكارم قبل الترميم

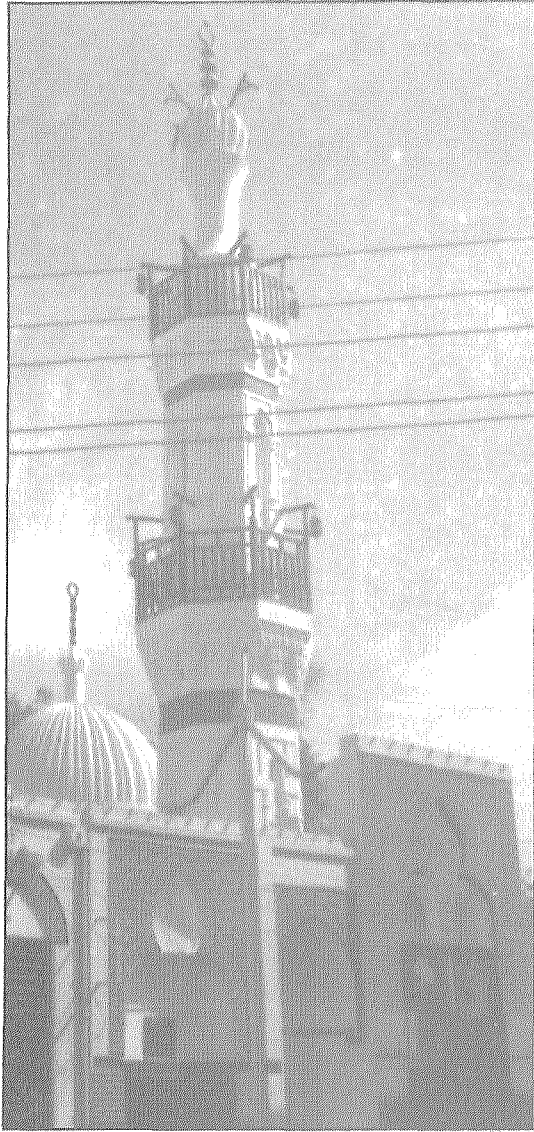
جامع أبو المكارم بعد الترميم

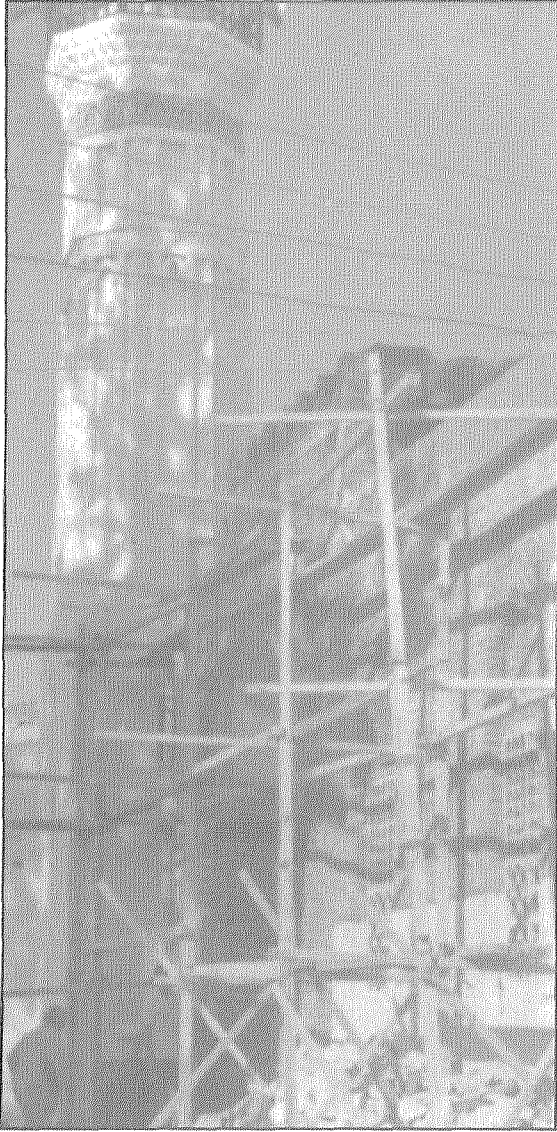
جامع الصعيد أثناء الترميم

- ١ - تنزيل بياض الجدران والكشف عن الشروخ النافذة والسطحية والمتهالكة ومعالجتها .
- ٢ - تركيب أخشاب السقف بنفس المواصفات الأثرية مع ضبط الميول اللازم ، وكافة أعمال العزل وتركيب البلاط .
- ٣ - إستبدال دورات المياه والميضآه نظرا للحالة السيئة التي كانت عليها
- ٤ - معالجة مقرنصات المئذنة وبدنها مع استكمال زخارفها واستكمال الفاقد من اجزائها .
- ٥ - معالجة زخارف المحراب .
- ٦ - استكمال زخارف الكحلة البارزة وواجهة الطوب المنجور .

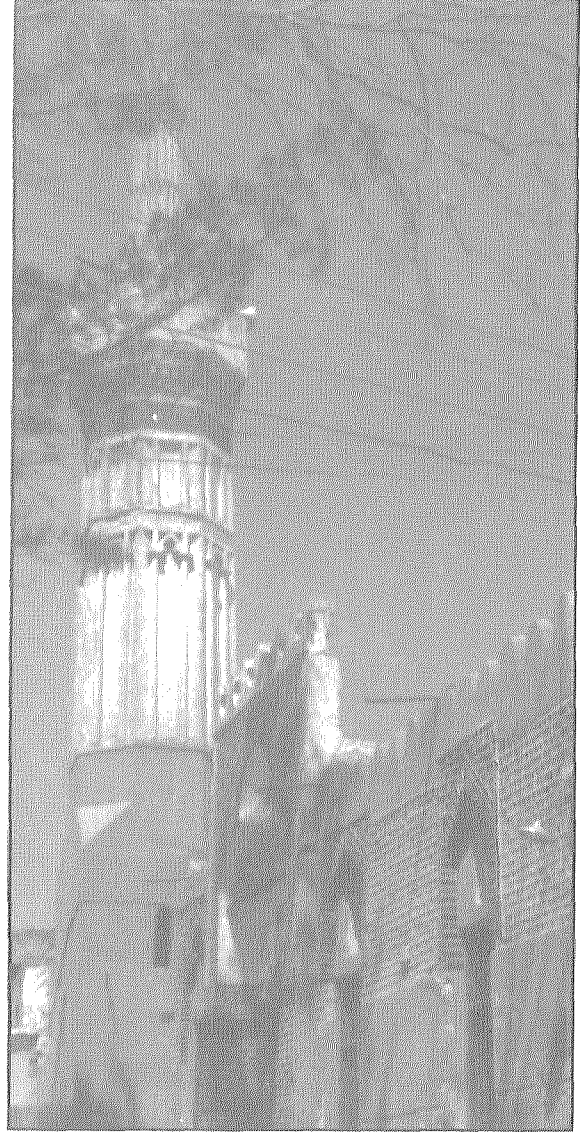
١ - ارتفاع منسوب المياه الجوفية الذى أدى الى تآكل فى أساسات الجدران وهبوط فى أرضيات الجامع .

- ٢ - تآكل زخارف المدخل والكحلة البارزة ، وانعدامها في أجزاء الواجهة واختفاء زخارف الطوب المنجور في أجزاء من المحراب .
- ٣ - وجود تصدعات وشروخ نافذة في أجزاء متفرقة من العقود والكوشات والجدران ولا سيما جدار القبلة .
- ٤ - تهالك شديد في كافة الأخشاب سواء أخشاب الأسقف وخاصة المنبر ودكة المبلغ والأوتار .
- ٥ - وجود ترميمات سابقة بأجزاء متفرقة من الجامع أدى الى تشويه العمارة القديمة للمسجد .
- ٦ - سقوط معظم زخارف المئذنة وتلفيات بالمقرنصات والخوذة .
- ٧ - تهالك حالة دورات المياه والميضآه تستوجب معالجة .

جامع الصعيد قبل الترميم

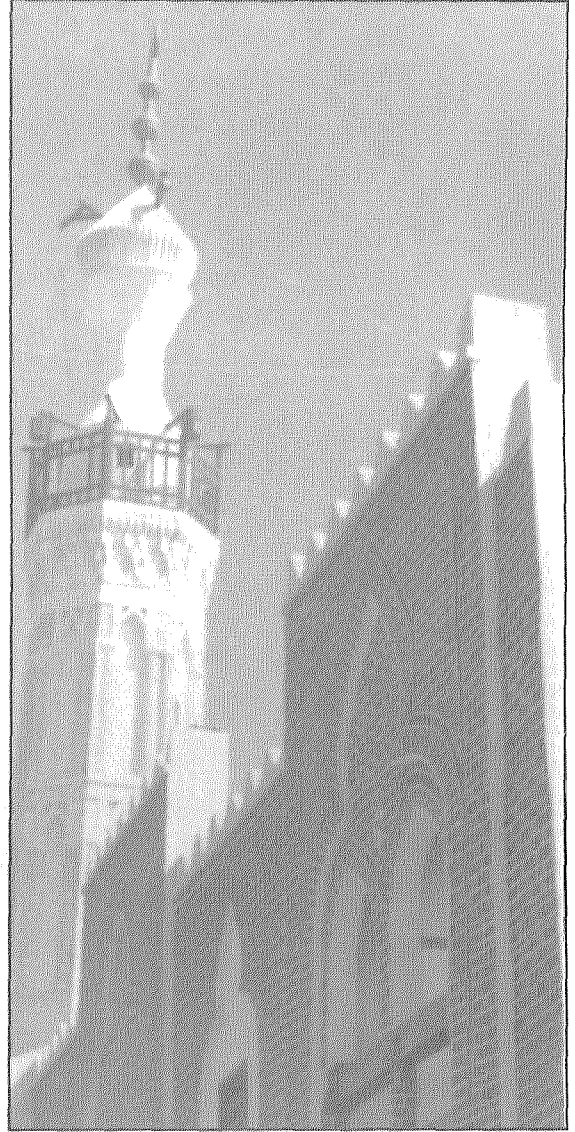
مسجد النبیوک بعد الترمیم

- ١- تكسير طبقات البياض القديمة للكشف عن سلامة الجدران .
- ٢- إزالة الجزء الحديث من المئذنة وهي (الخوذة والقلم) وإعادة بنائه على الطراز المعاصر لبناء المسجد ومعالجة المقرنصات .

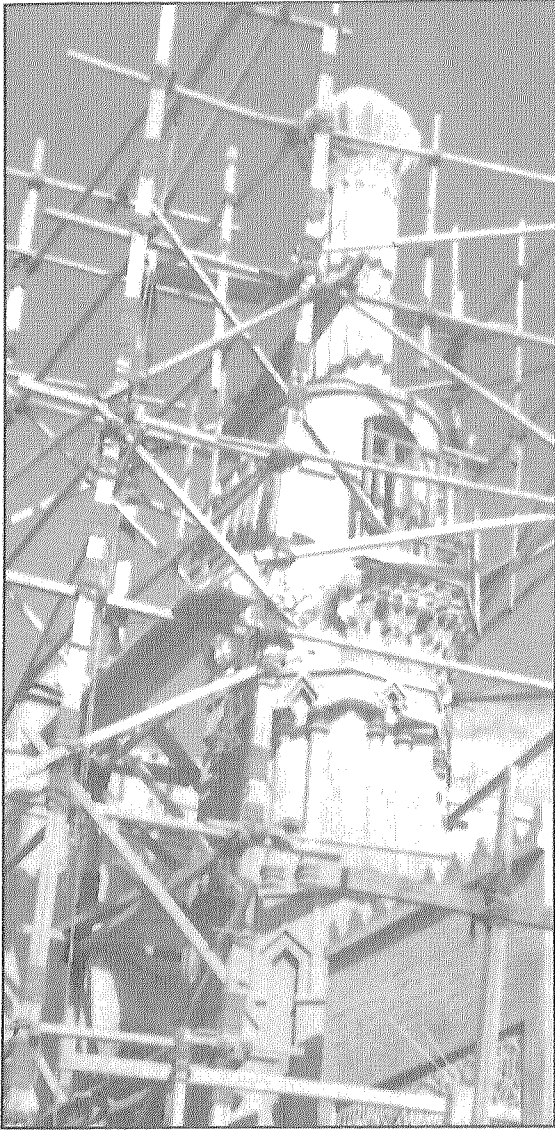
مئذنة مسجد الشيخ شعبان أثناء الترميم

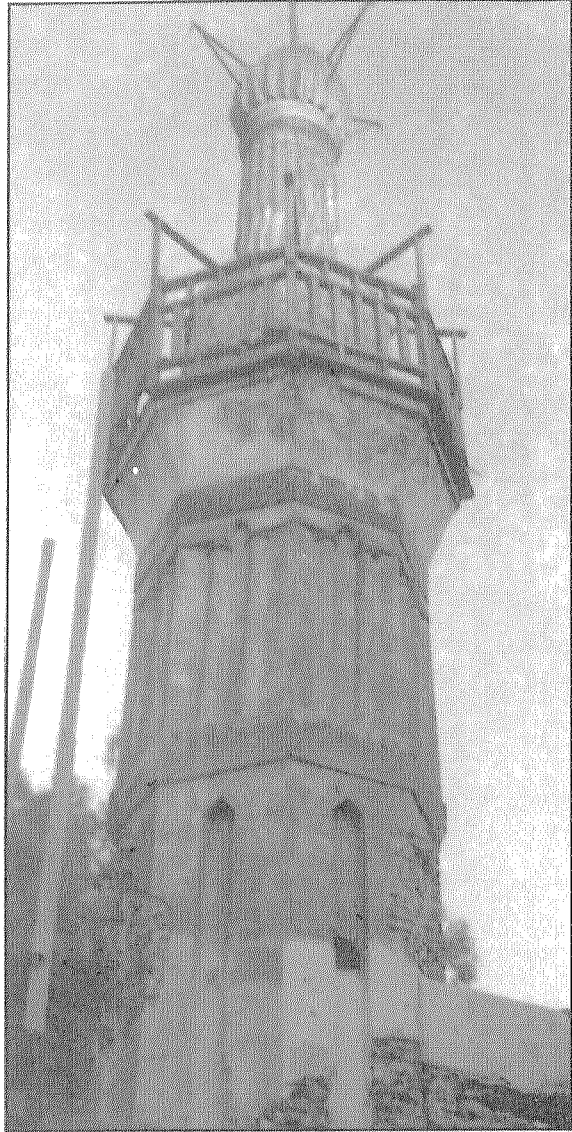
مئذنة مسجد الشيخ شعبان قبل الترميم

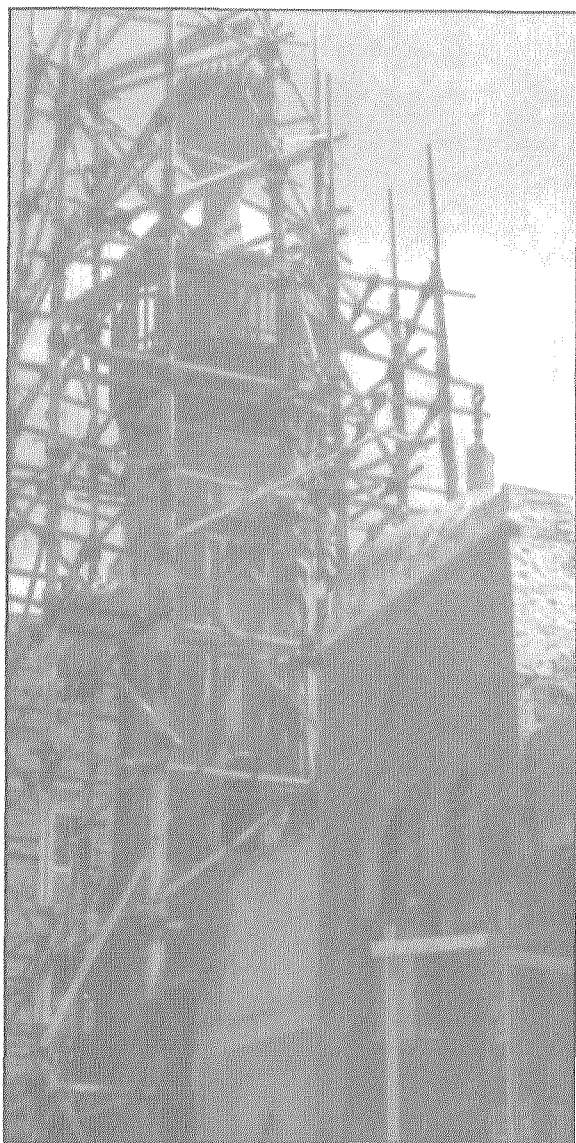
مسجد داعك الطار أثناء الترميم

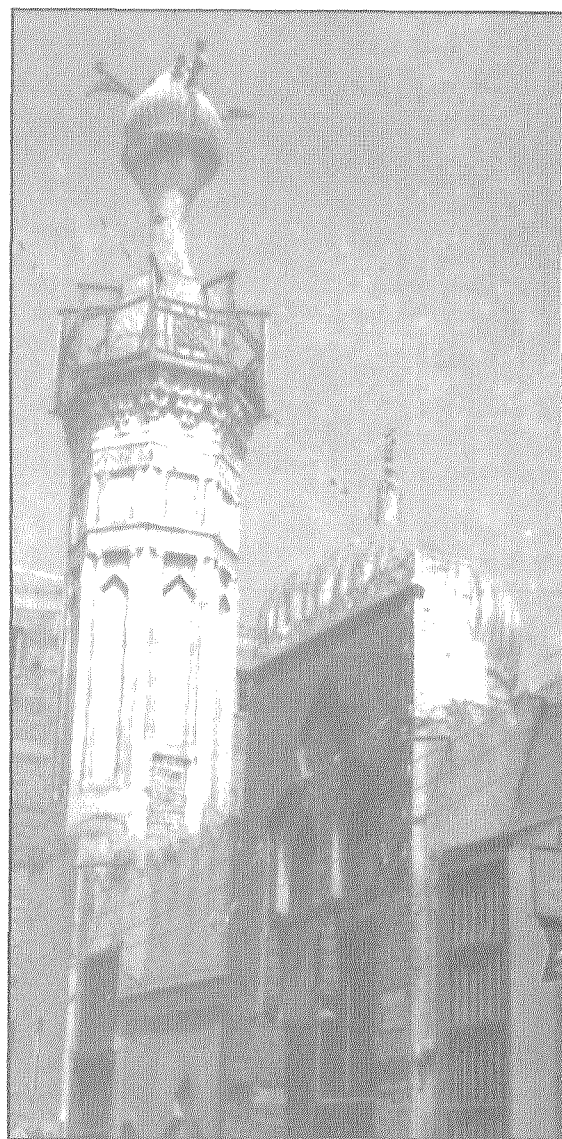
مسجد داعك الطار قبل الترميم

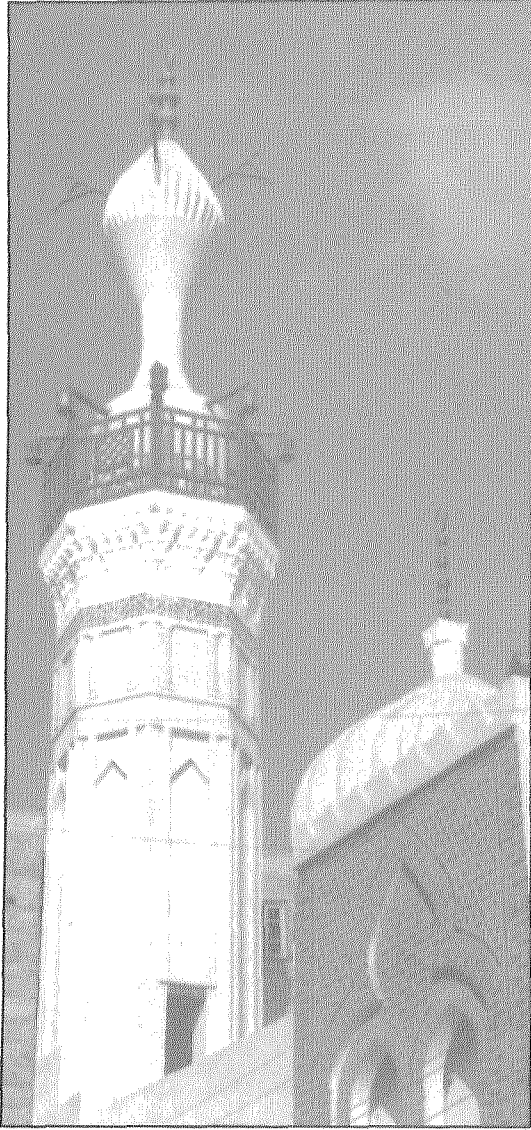
مسجد داعك الكار بعد الترميم

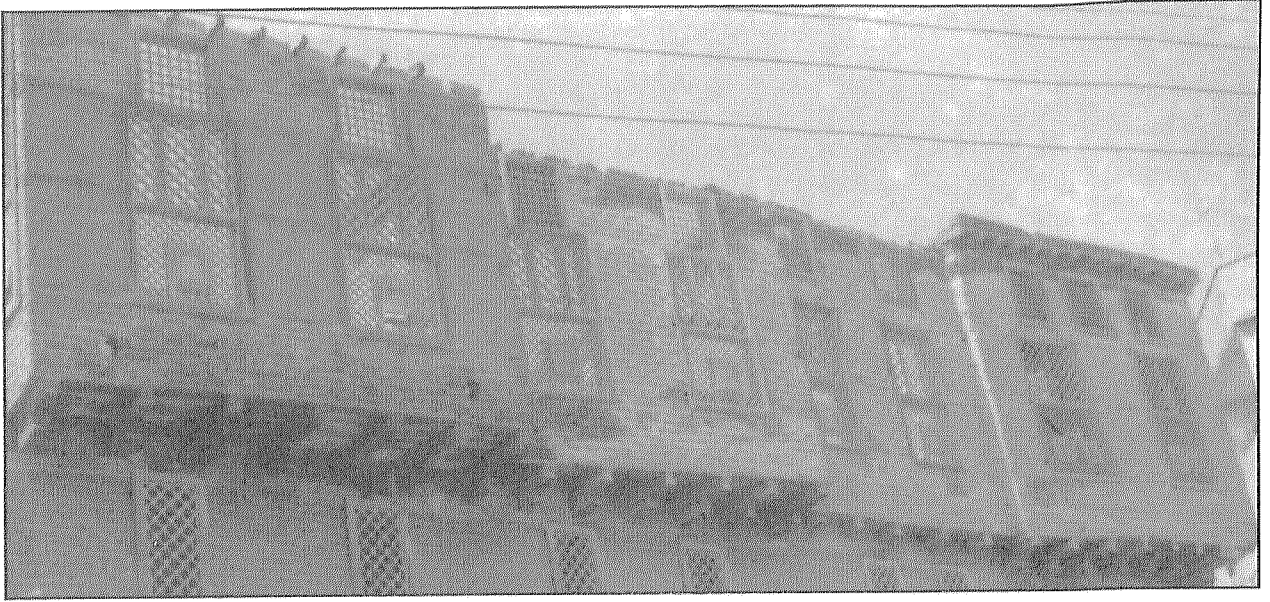
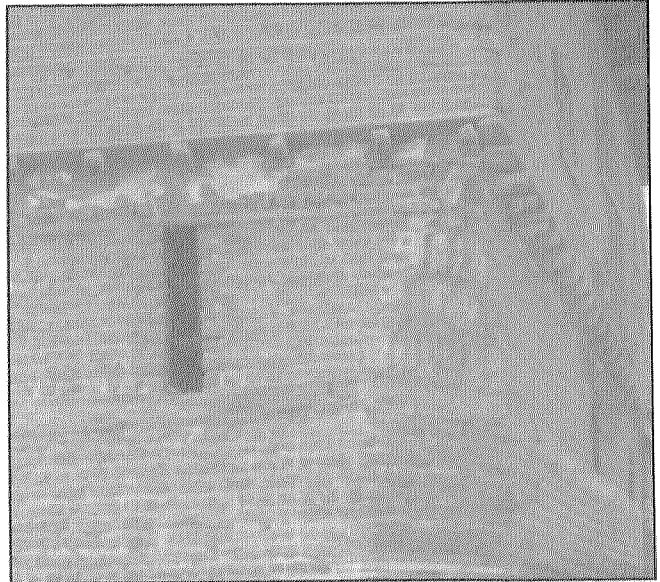
ربح الخطايبه قبل الترميم

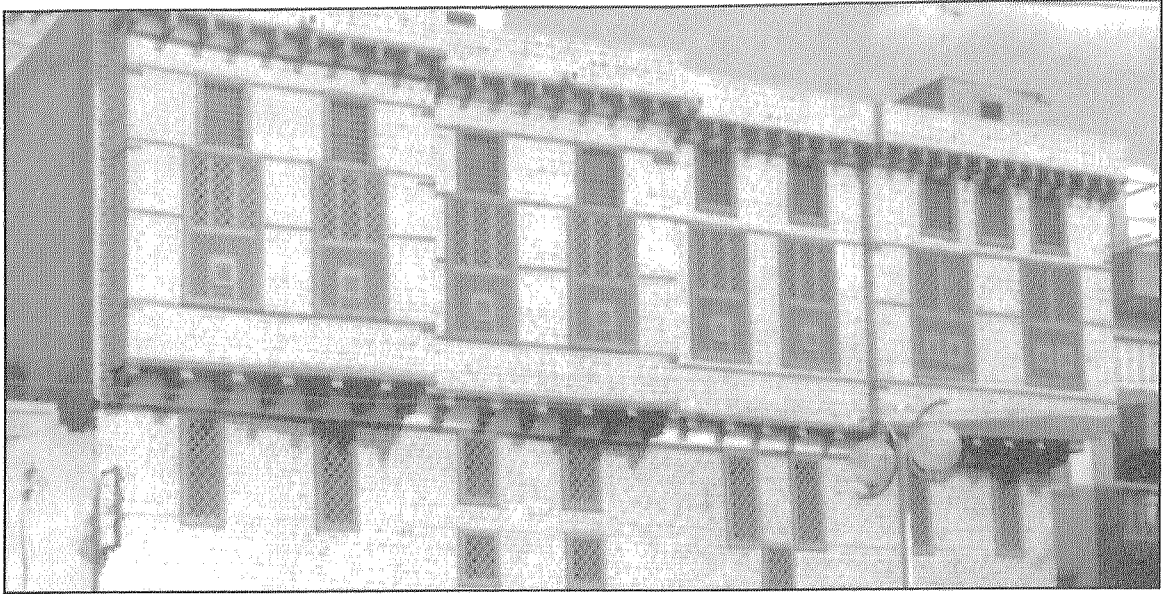
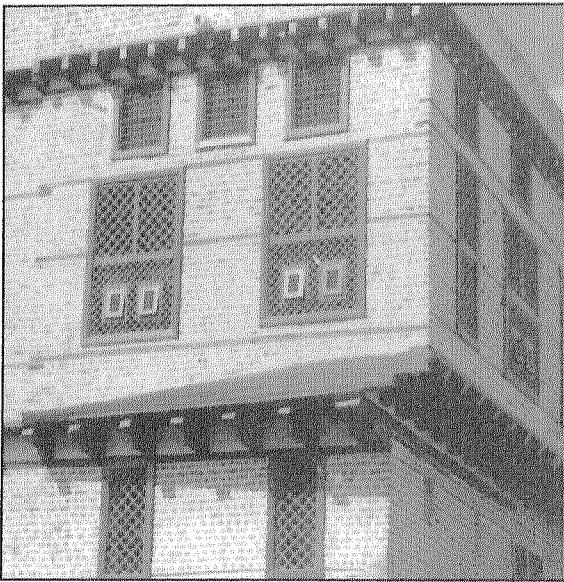
ربع الخطايبه بعد الترميم

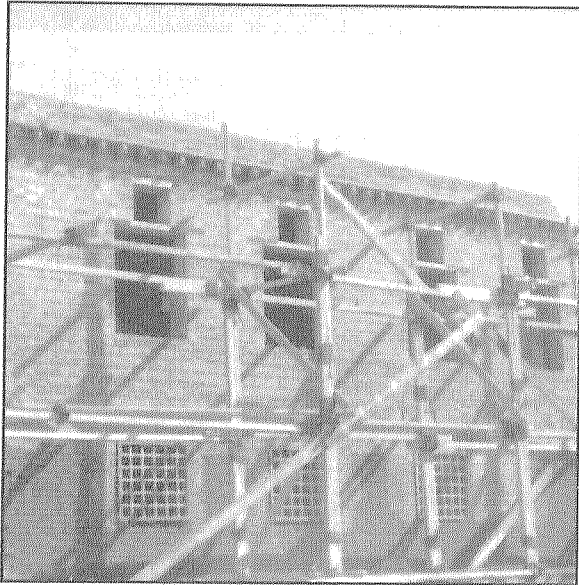
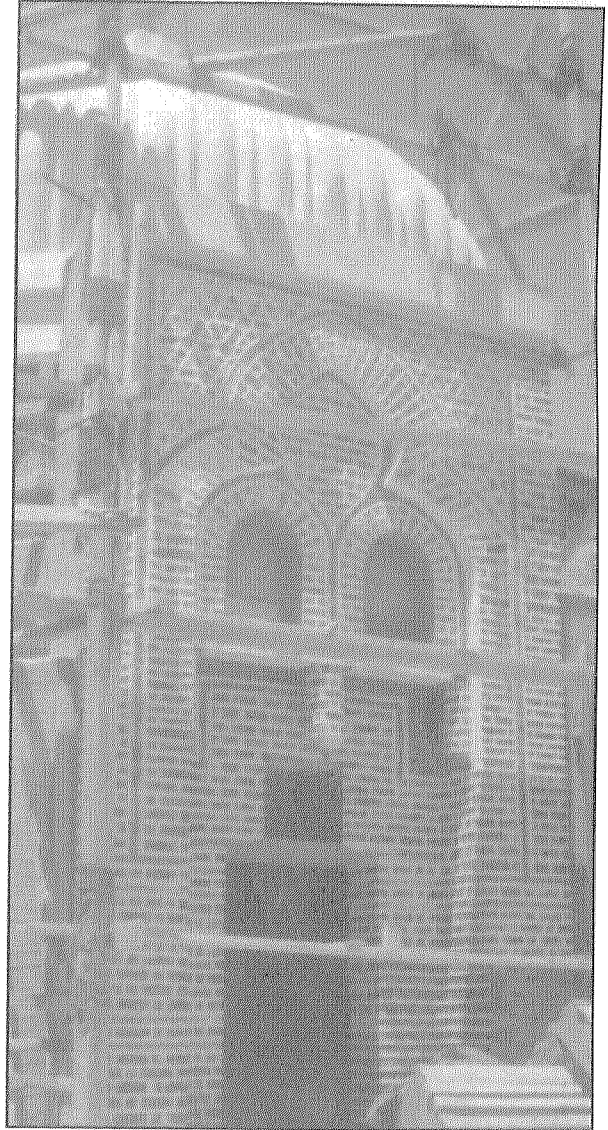
التكية الخلوتية أثناء الترميم

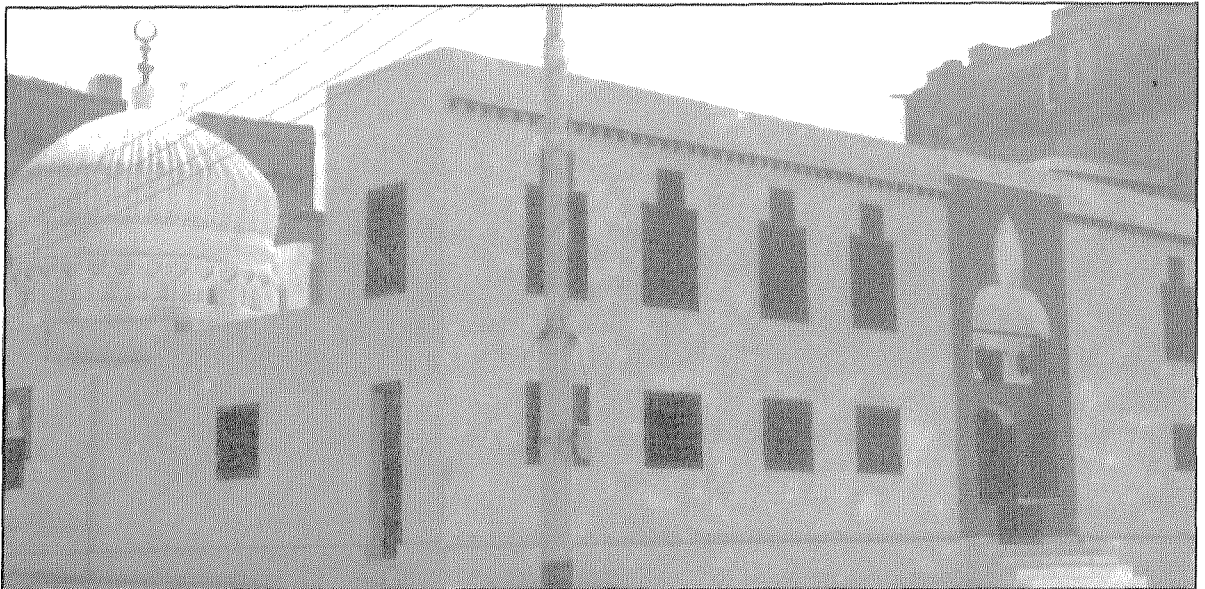
التكية الخلوتية بعد الترميم

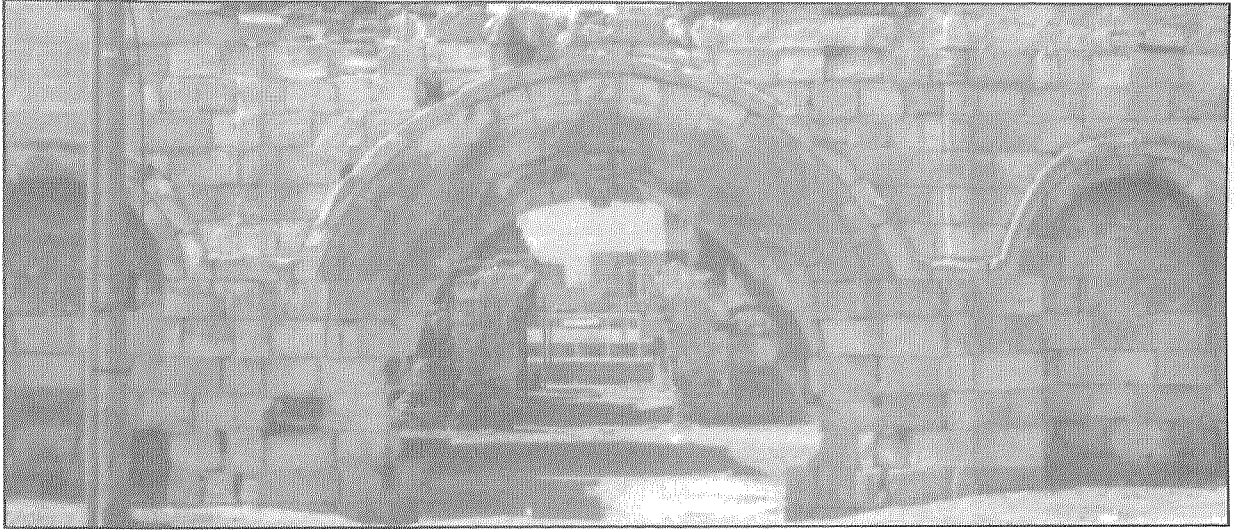
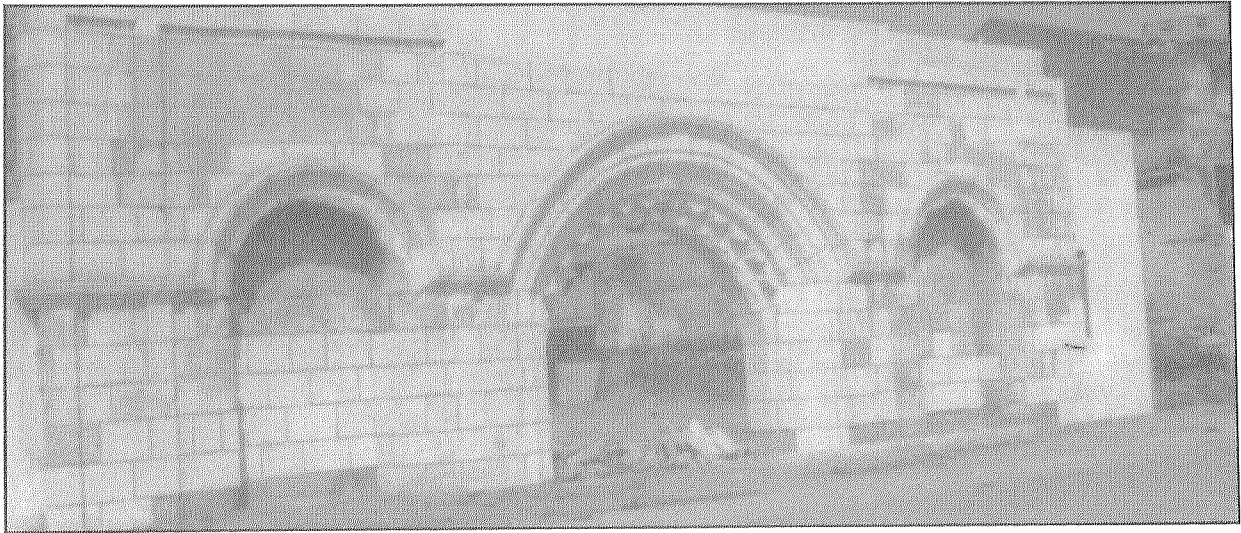
بوابات مصنع الطرابيش قبل وبعد الترميم
