# ترميم آثار فوه

فوه ١٩٩٧

إعداد : قطاع الآثار الإسلامية والقبطية

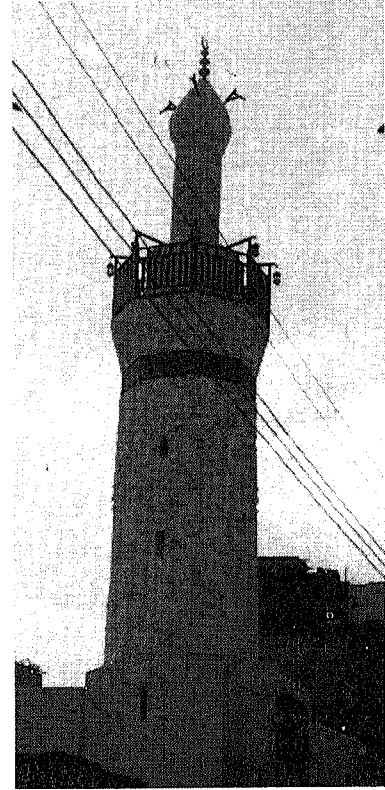
- ١- حدوث تصدعات وشروخ ظاهرة بمناطق متفرقة بالجدران والعقود.
- ٢- إنهيار جزء من السقف جهة الغرب ، أثر كسرفى العروق الخشبية مما أدى الى غلق المسجد وتوقف الصلاة به نحو ثمانية شهور.
- ٣- إنتشار الأصابة الحشرية والفطريات بالعناصر الخشبية وتأثير العوامل الجوية (الأبواب ، النوافذ الأعتاب ، دكة المبلغ ، السقف ، الأوتار ، الشخشيخة ، مظلة الميضأة ، داريزين المئذنة) .
- ٤- وجود تشكيلة من النوافذ مخالفة لبقايا قديمة واختفاء معظم خشب الخرط .
- ٥- تغطية الأرضية الحجرية الأصلية بأرضية خشبية غطت قواعد الأعمدة ، مع تجليد الأسفال للجدران بأخشاب تفاديا للرطوبة الظاهرة .
- ٦- سقوط أجزاء كثيرة من بياض الجامع بالجدران والعقود .
- ٧- فقدان معظم أجزاء الكحلة البارزة بزخارف الواجهة وأعلى المحاريب ، ووجود طلاءات زيتية بدخلات المحاريب وطواقيها وتلفيات بمقرنصاتها .
- ٨- سؤ حالة الميضأة وتسوس سقفها وتلف دورات المياه وتصدع جدرانها .

- ٩- ضياع معظم زخارف المئذنة وتلف مقرنصاتها وتغطية الشريط ذى الطوب المنجور بها .
- ١٠- سؤ حالة التركيبات الكهربائية وعدم ملاءمتها للطابع الاثرى للجامع .
- ١١- إضافة موزايكو حديث لمكسلى الباب الرئيسى ووجود انفصال واضح بين كتلى المئذنة والواجهة الرئيسية .
- ١٢- وجود شروخ باللوحات الرخامية ، وترميم سابق بالمنبر ، وتلفيات بالمقصورة .
- ١٣- ارتفاع منسوب الشارع أمام الجامع .
- ١٤- وجود شجرتين بفناء الميضأة أثرتا تأثيرا سلبيا على المنشأة .

- ١- ترميم جميع الجدران والبوائك والعقود بتزوير الشروخ إحلال المباني المتهالكة ، خاصة أسفل السقف وتركيب أخشاب بديلة مع عمل الأشرطة الخشبية ذات الزخارف وعناصر السقف الأصلية .
- ٢- تركيب النوافذ بالكامل للجامع بالمواصفات التى استقر عليها رأى بما كان باقيا بالجامع وقياسا على النوافذ القديمة بالمساجد والجوامع الأخرى ، وكذلك تركيب أبواب الغرف والمئذنة ، وعمل درابزين للمئذنة بنفس الشكل الأصى .
- ٣- تغيير جميع شبكة الكهرباء وتركيب مشكارات على الأوتار وفوانيس للمئذنة والمدخل .
- ٤- تكسير بياض المئذنة من الخارج بعد رصد جميع زخارف البدن ، والكشف عن شريط من الطوب المنجور أسفل المقرنصات ، وإعادة

جميع زخارف المئذنة ومعالجة المقرنصات والخوذة ورقبتها ،  
ومعالجة الكحلة العريضة داخل المئذنة وعمل إنارة لها من الداخل  
وتركيب كوابيل خشبية بالخوذ بدلا من الكوابيل النالفة .

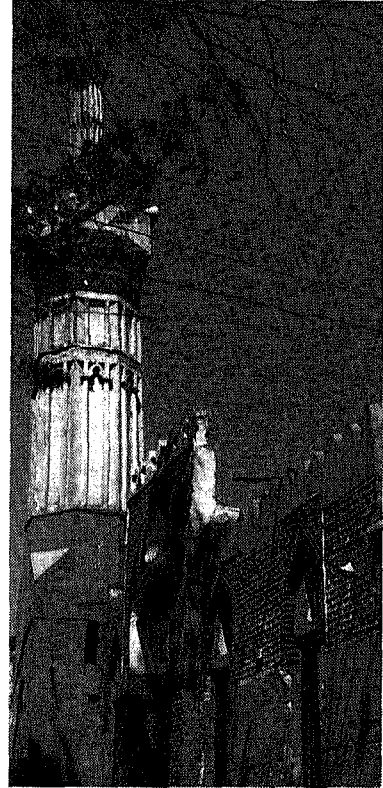
١ - ارتفاع منسوب المياه الجوفية الذى أدى الى تآكل فى أساسات الجدران وهبوط فى أرضيات الجامع .

- ٢ - تآكل زخارف المدخل والكحلة البارزة ، وانعدامها في أجزاء الواجهة واختفاء زخارف الطوب المنجور في أجزاء من المحراب .
- ٣ - وجود تصدعات وشروخ نافذة في أجزاء متفرقة من العقود والكوشات والجدران ولا سيما جدار القبلة .
- ٤ - تهالك شديد في كافة الأخشاب سواء أخشاب الأسقف وخاصة المنبر ودكة المبلغ والأوتار .
- ٥ - وجود ترميمات سابقة بأجزاء متفرقة من الجامع أدى الى تشويه العمارة القديمة للمسجد .
- ٦ - سقوط معظم زخارف المئذنة وتلفيات بالمقرنصات والخوذة .
- ٧ - تهالك حالة دورات المياه والميضآه تستوجب معالجة .

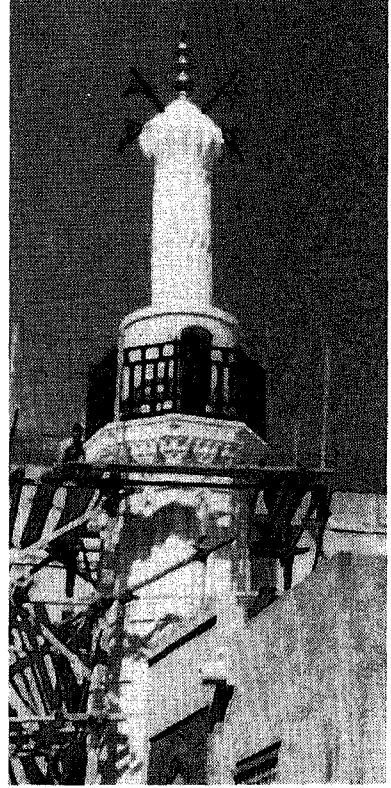
كان السقف فى حالة سيئة بسبب تآكل الخشاب وتلف بلاط السطح وتشبع الجدران بالرطوبة الامر الذى أدى الى تحلل مواد البناء .  
أما الشبابيك والابواب فقد تم تغييرها بعناصر غير أثرية فى فترة لاحقة ، كما أن الأضياء غير مناسبة للطبع الاثرى ، اضافة الى وجود تليفات بالمئذنة .  
سوء حالة المنبر وفقدان بعض الزخارف ذات الطوب المنجور التى تتوج المحراب .

- ١ - الكشف عن أخشاب السقف وفكها واستبدال النالف منها وعمل العزل المناسب .
- ٢ - تنزيل كافة طبقة الملاط من الداخل والخارج ، وتزوير الشروخ بالجدران والعقود .

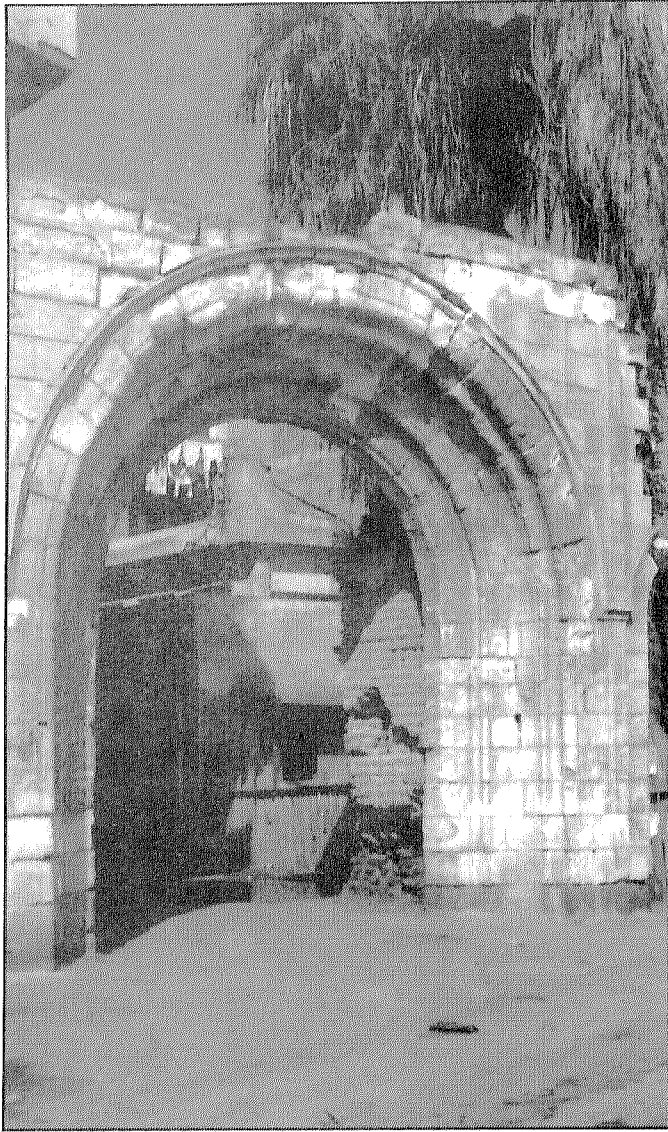
بوابة مصنع الكتان

ولم يتبق من مبانى المصنع سوى الباب العمومى وهو مبنى بالحجر ومحلى بكرانيش عريضة ذات طيات تنتهى من أسفل بعقدين مسننين ويكتنفه من جانبيه حنيتان معقودتان يربطهما بالباب كورنيش واحد، كذلك البوابه الداخليه وقد وصلت حالتها الى درجة كبيرة من التهدم وخاصة البوابة الداخلية التى ازيلت فنترتها وهما المسجلتان فقط .
